## MINNISBLAÐ

103159-71-MIN-001-V02

**Blikastaðir**

Blikastaðir - Landnotkun LE-02

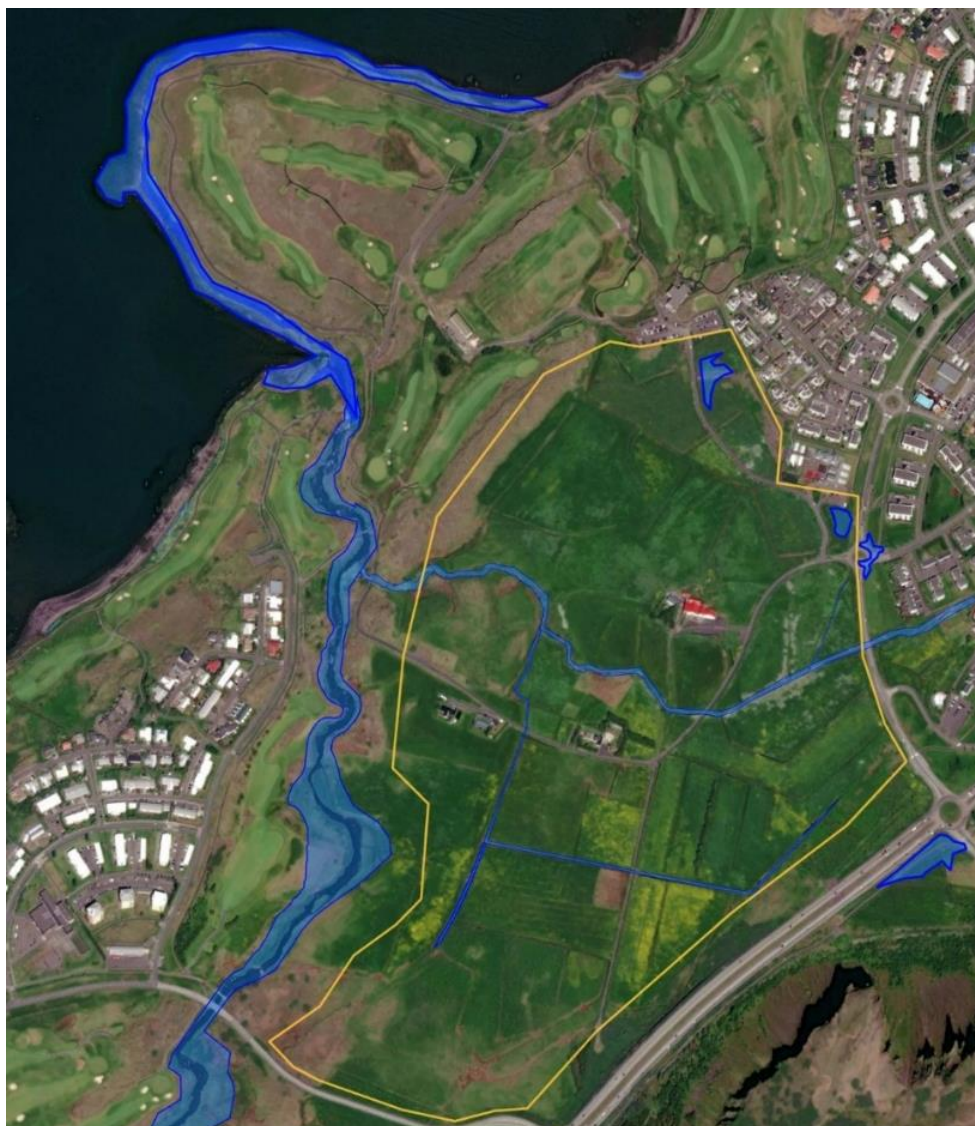
**MYND 6** Flóðasvæði á og umhverfis Blikastaðand (afmarkað með gulri línu) [10].

Náttúruvá á svæðinu er einna helst fólgin í vatnsflóðum. Svæðið er ofan við áhrif af völdum sjávarflóða, enda er landhæð svæðisins á bilinu 20-40 m.y.s. Jarðskjálftahætta er sambærileg og víða á höfuðborgarsvæðinu. Gömul misgengi er að finna austan við svæðið. Ofanflóðahætta er ekki til staðar.

Áhættumat vegna vatnsflóða var unnið af EFLU árið 2017 auk þess sem sérstaklega er fjallað um slíkt í flóðaáættumati tengt BREEAM vottun skipulagsins [10]. Tveir stærri farvegir eru umhverfis Blikastaðaland, annarsvegar Úlfarsá og hinsvegar Skálatúnslækur.

Úlfarsá liggur við vesturjaðar Blikastaðalands og á upptök sín í Hafravatni. Rennsli er mest yfir vetrarmánuðina. Ekki eru taldar líkur á að flóð í Úlfarsá hafi áhrif á land Blikastaða. Í stórum flóðaatburði má gera ráð fyrir að áin breiði úr sér að einhverju leyti við árbakkana. Blikastaðalandið er í töluverði fjarlægð frá árbökkum og er einnig töluvert hærra í landinu.

Skálatúnslækur rennur í gegnum svæðið, ýmist í opnum farvegi eða í gegnum ræsi norðan Skarhólabrautar að Vestulandsvegi, gegnum Skálatún og að Baugshlíð. Þar rennur hann inn á Blikastaðaland og sameinast Úlfarsá við golfvallarsvæði þaðan sem hún fellur til sjávar. Flóðahætta í nálægð við Skálatúnslæk er miðlungs mikil miðað við núverandi aðstæður. Þar eru líkur á litlum og staðbundnum yfirborðsflóðum, einkum í leysingatið. Hættan er einkum umhverfis ræsi sem anna ekki því vatnsmagni sem kemur í flóðum.

Skilgreind flóðasvæði fyrir Blikastaðaland og nágrenni má sjá á mynd 6.
