## MINNISBLAÐ

103159-71-MIN-002-V01

**Blikastaðir**

Sprungukönnun í landi Blikastaða

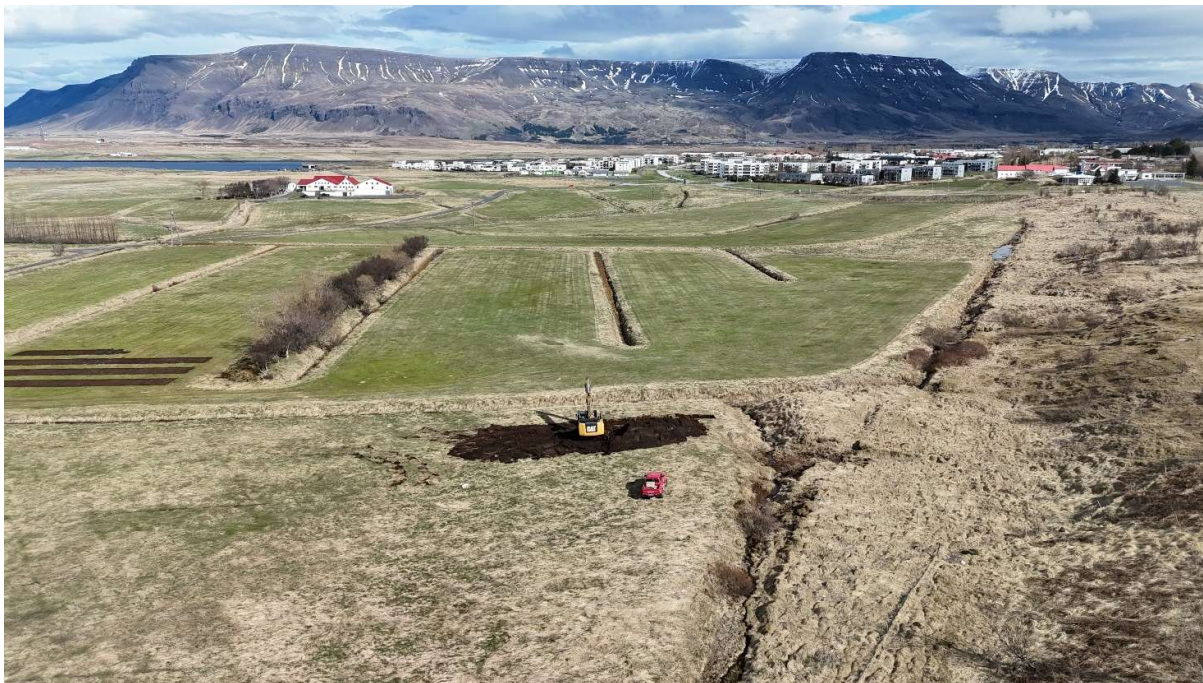
**MYND 2** Horft til norðurs yfir Blikastaðalandið. Verið er að grafa könnunarskurð K1. Blikastaðir, Mosfellsbær og Esjan í bakgrunn.

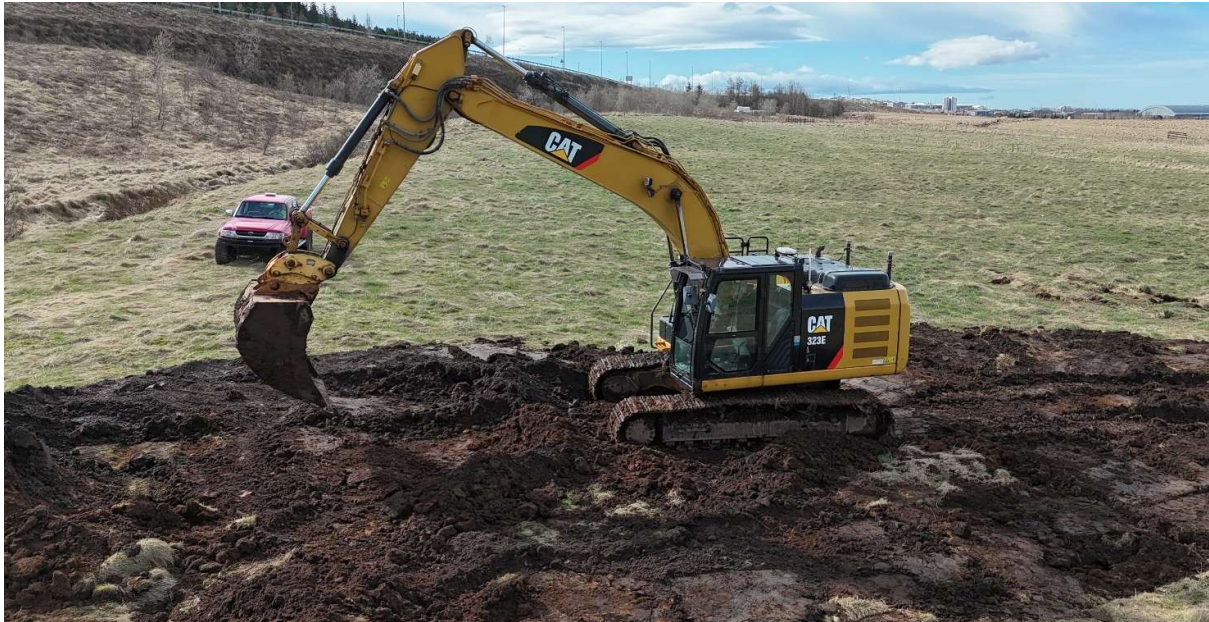
Gröfuverktaki var Aubert Högnason ( vélaleiga Auberts Högnasonar). Notast við 25 tonna beltagröfu af gerðinni CAT 323E með um 1 m breiða gómskóflu (mynd 5). Öll hnit eru í ÍSNET93 og hæðarkerfi Reykjavíkur.

**MYND 5** Beltagrafan sem notuð var til verksins.

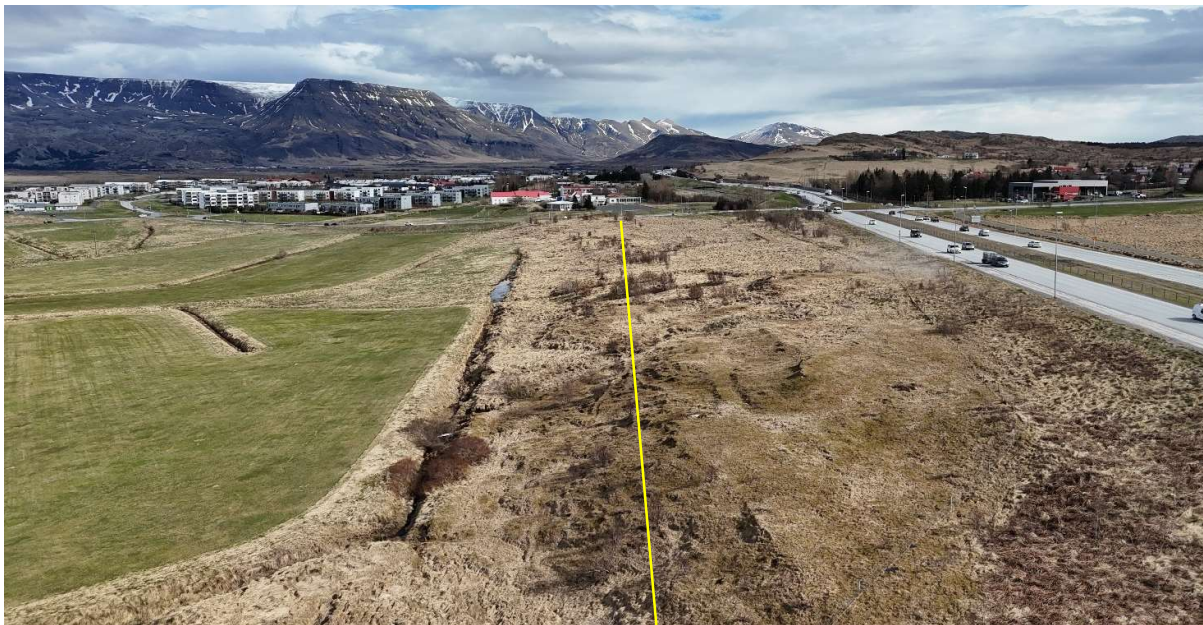
Yfirborðsummerki voru skoðuð umhverfis áður kortlagðar sprungur. Hvergi er að finna greinileg ummerki um sprungur á svæðinu s.s. niðurföll. Lítilsháttar stallur er þó í landslaginu sem liggur með stefnu NA-SV með fall til vesturs (sjá mynd 6).

**MYND 6** Horft til norðausturs eftir stalli eða kanti í landslaginu, teiknuð gróflega með gulri línu. Land er um 3-5 m lægra norðvestan við stallinn en suðaustan hans. Vesturlandsvegur á hægri hönd og Mosfellsbær í baksýn.

Við fyrstu sýn virðist stallurinn (með stefnu NA-SV með fall til vesturs) vera sjávarrofinn stallur eða kantur. Ummerki um þennan stall og kant má sjá lengra til norðurs og mögulega til suðurs á gömlum loftmyndum frá 1954, áður en byggð var risin austan við Blikastaði. Stallurinn bar þess ekki skýr merki um að vera misgengi en var heldur ekki áberandi rofinn af jöklum, sjó eða vatni.

Hreyfing á NA-SV sprungunni er líklegri heldur en á N-S sprungukerfinu. Langlíklegast fylgir NA-SV kerfið þeim stalli sem fannst í skurðum K2 og K3. Mælt er með að skipulag byggðar taki að því leitinu tillit til þessarar staðreyndar með þeim hætti að stærri mannvirki séu ekki látin þvera þá línu. Einnig er mælt til með að grunda þær byggingar sem liggja hvað næst hugsanlegri sprungu á fyllingu fremur en að grundað sé beint ofan á klöpp. Reynslan sýnir að byggingar sem grundað eru á fyllingu/malarpúða taka betur við minniháttar hreyfingum heldur en þær byggingar sem grundaðar eru beint ofan á klöpp.

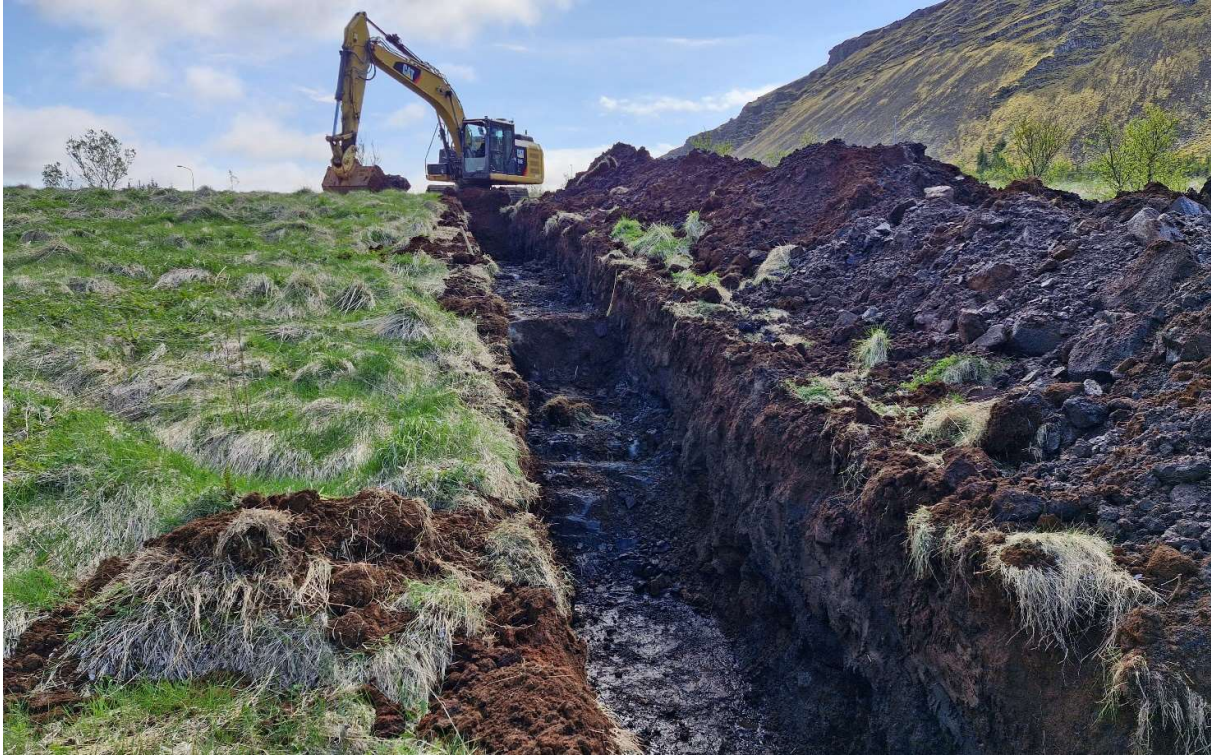
Könnunarskurðir K2 og K3 voru grafnir yfir NA-SV sprungu/stall sem er með fall til vesturs. Könnunarskurður K2 var um 30 m langur en könnunarskurður K3 um 30 m langur. Jarðvegsaðstæður eru þannig að um 0,5-2 m þykkur, siltkennður, lífrænn mýrarjarðvegur liggur yfir fremur þéttum jökulruðningi og/eða mjög sprunginni klöpp. Töluvert grunnvatn rann inn í könnunarskurðina ofan við jökulruðninginn, áberandi meira vatn var vestantil í skurðunum. Augljósir stallar voru í klöppinni með fall til vesturs, þar sem meint sprunga hafði áður verið kortlögð (myndir 8 og 9).

**MYND 8** Horft til suðausturs yfir könnunarskurð K2. Í skurðinum sjást tveir afgerandi stallar í berggrunnum.

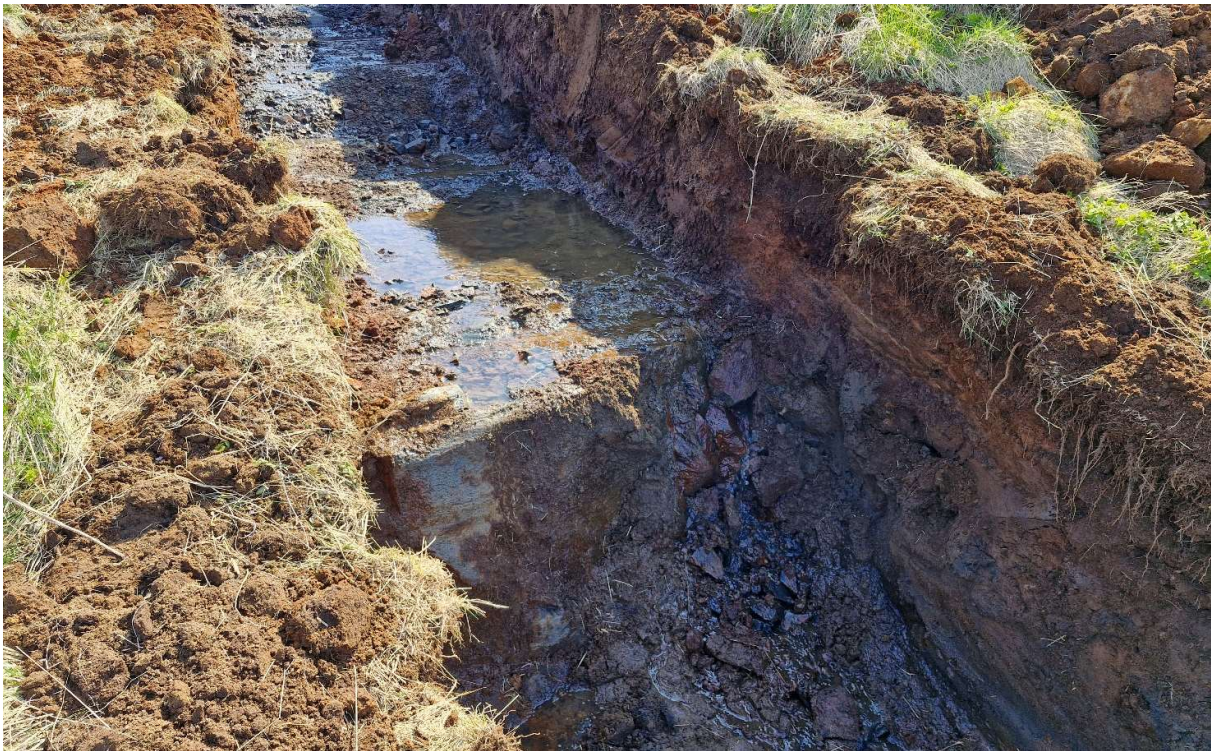
**MYND 9** Afgerandi stallur í könnunarskurði K3.

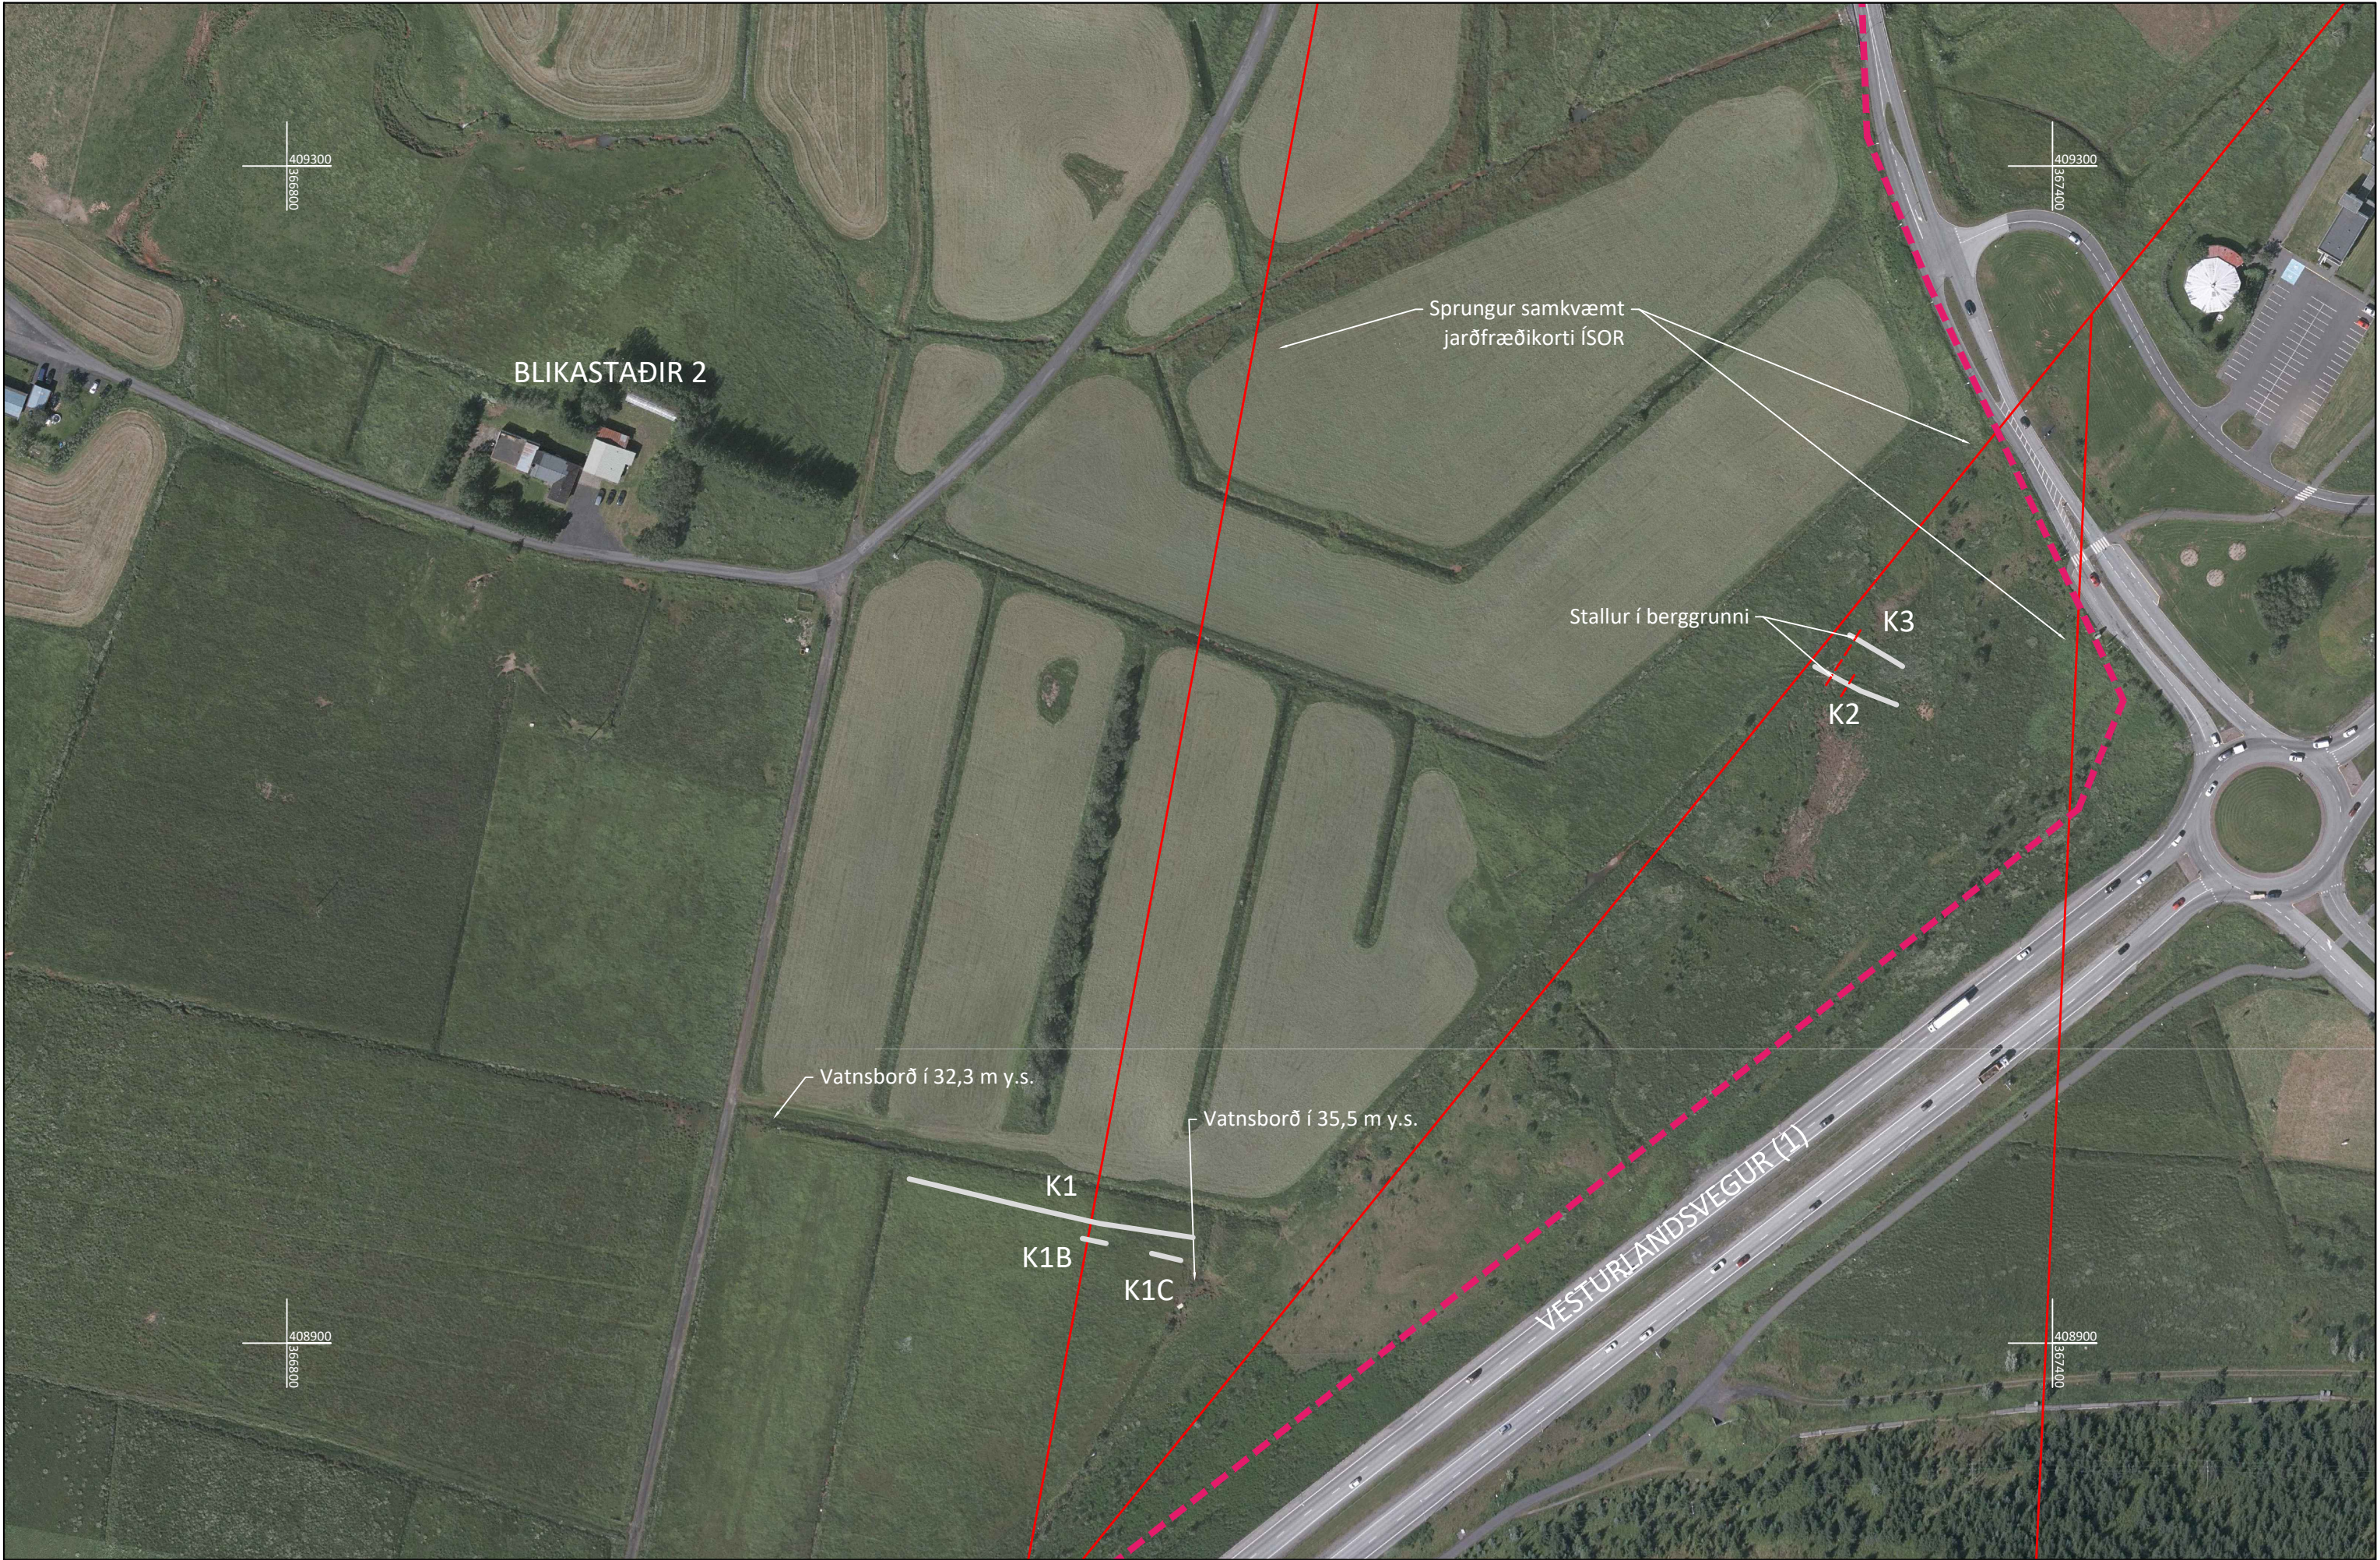
## VIÐAUKI A YFIRLITSKORT

Staðsetningu könnunarskurða má sjá á yfirlitskorti í **viðauka A**. Myndir af könnunarskurðum má sjá í **viðauka B**.

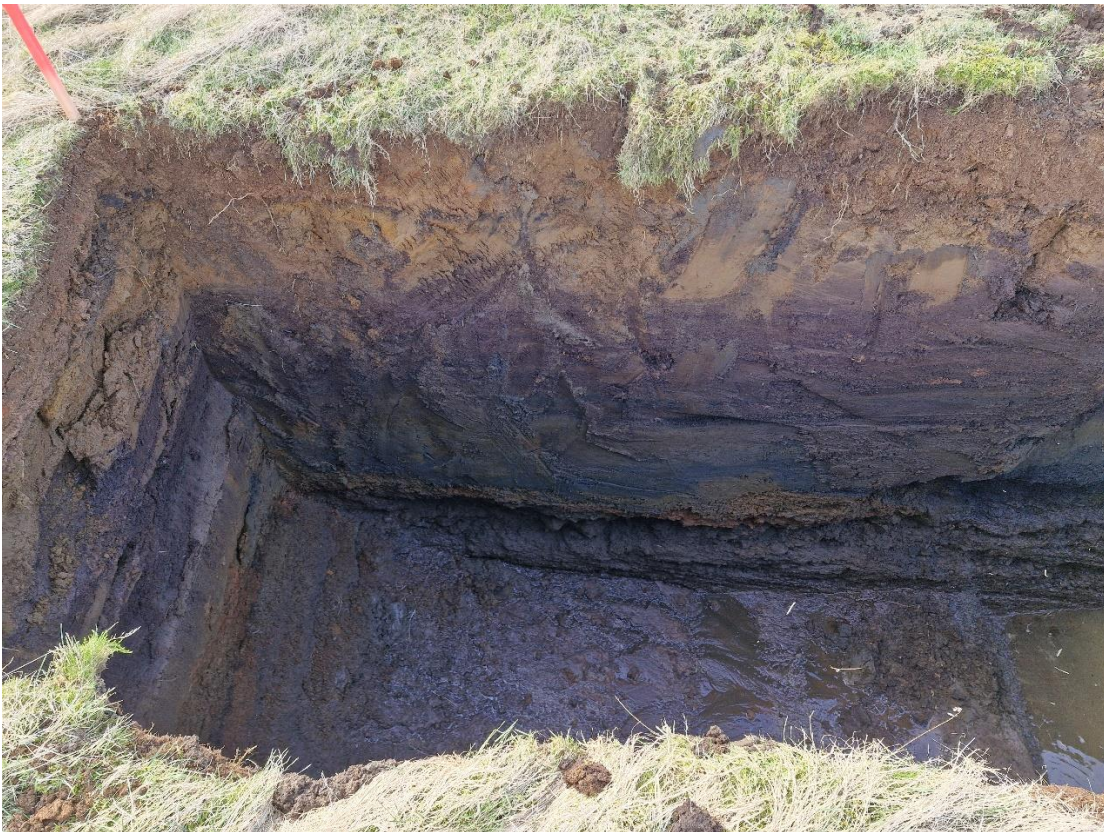
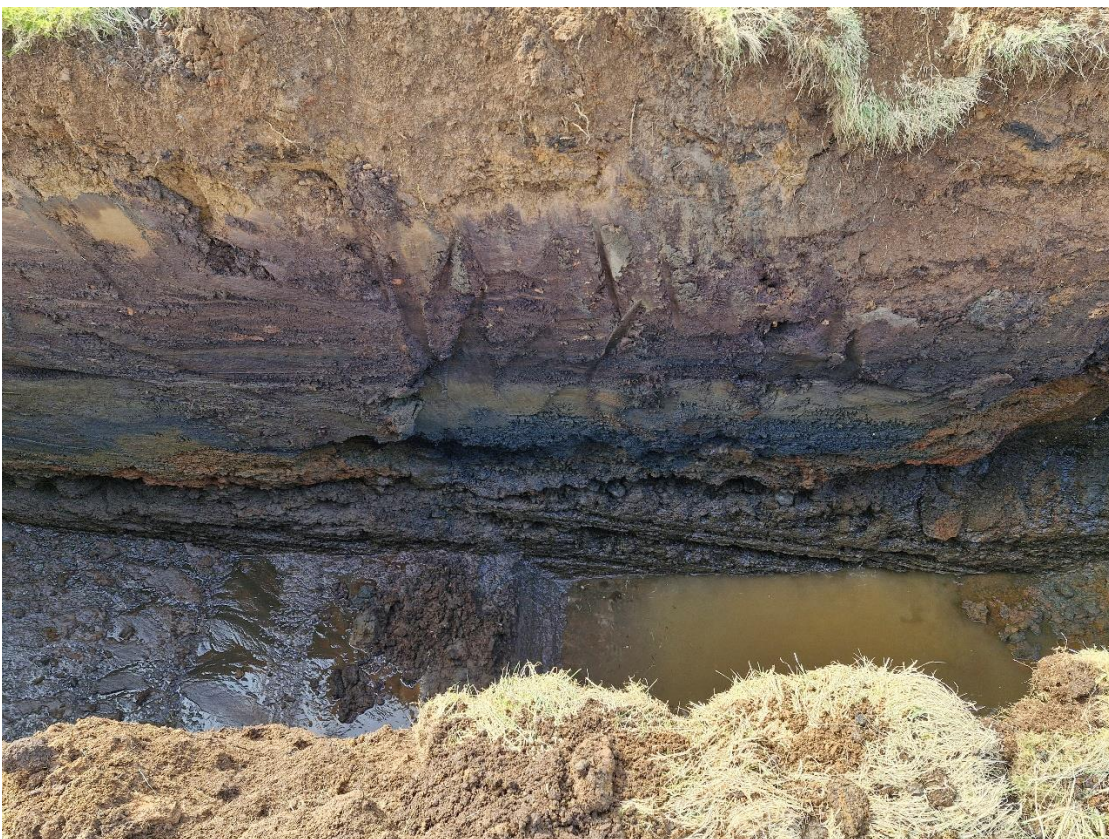
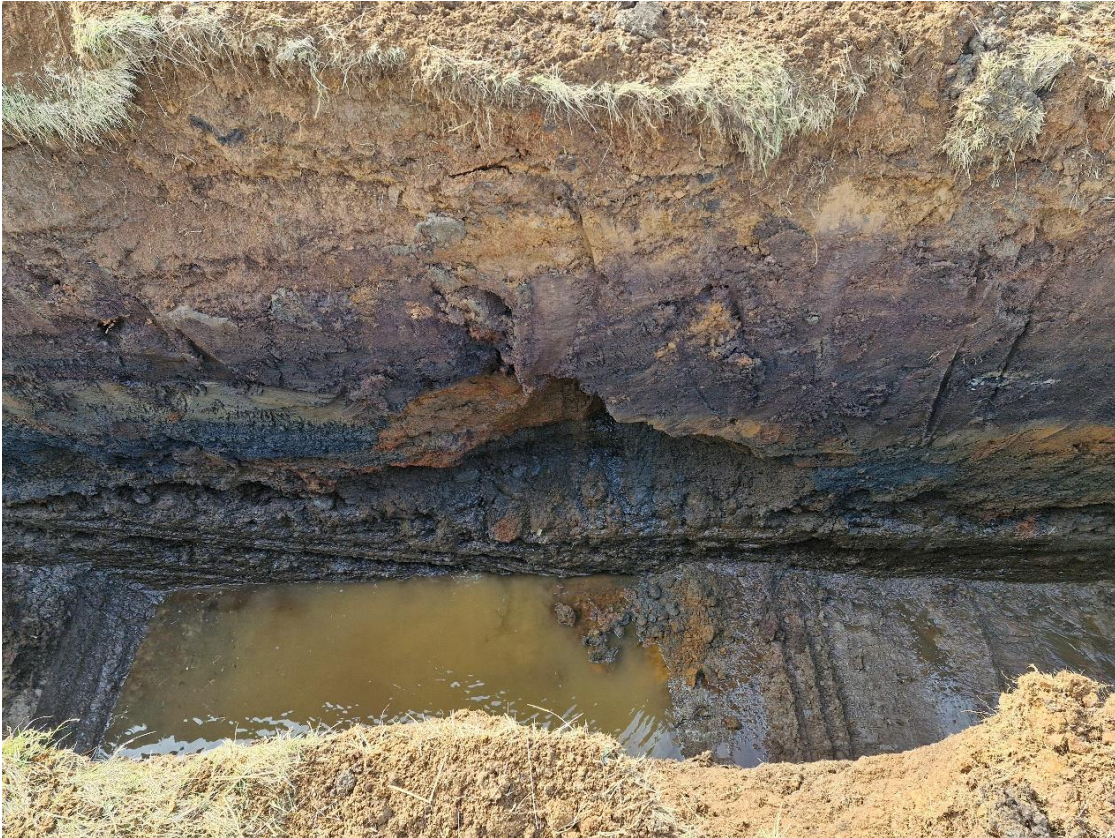
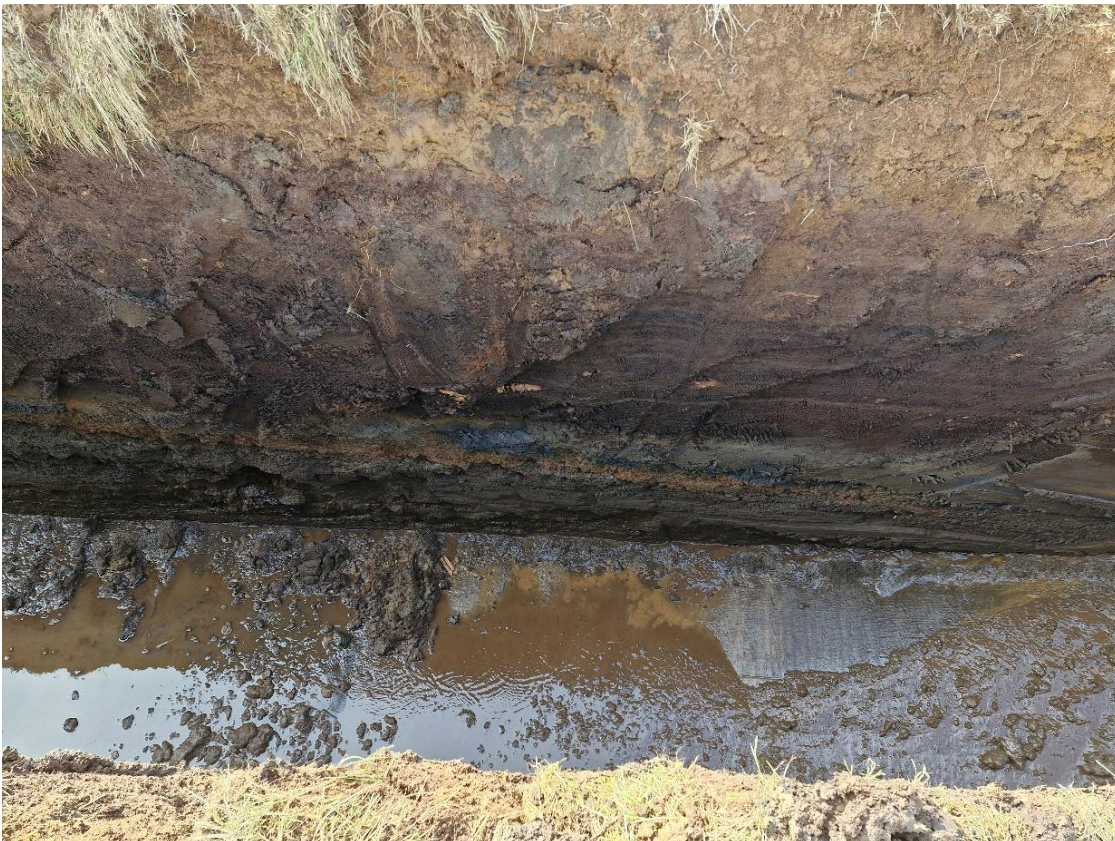
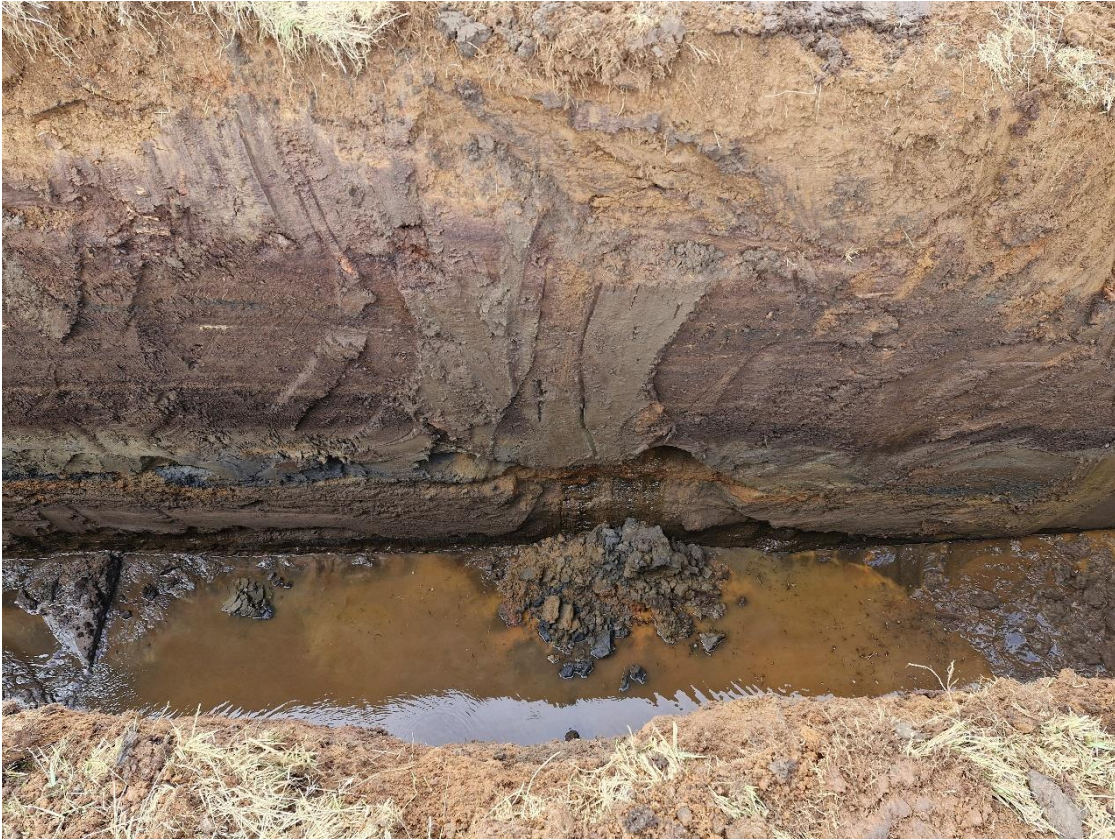
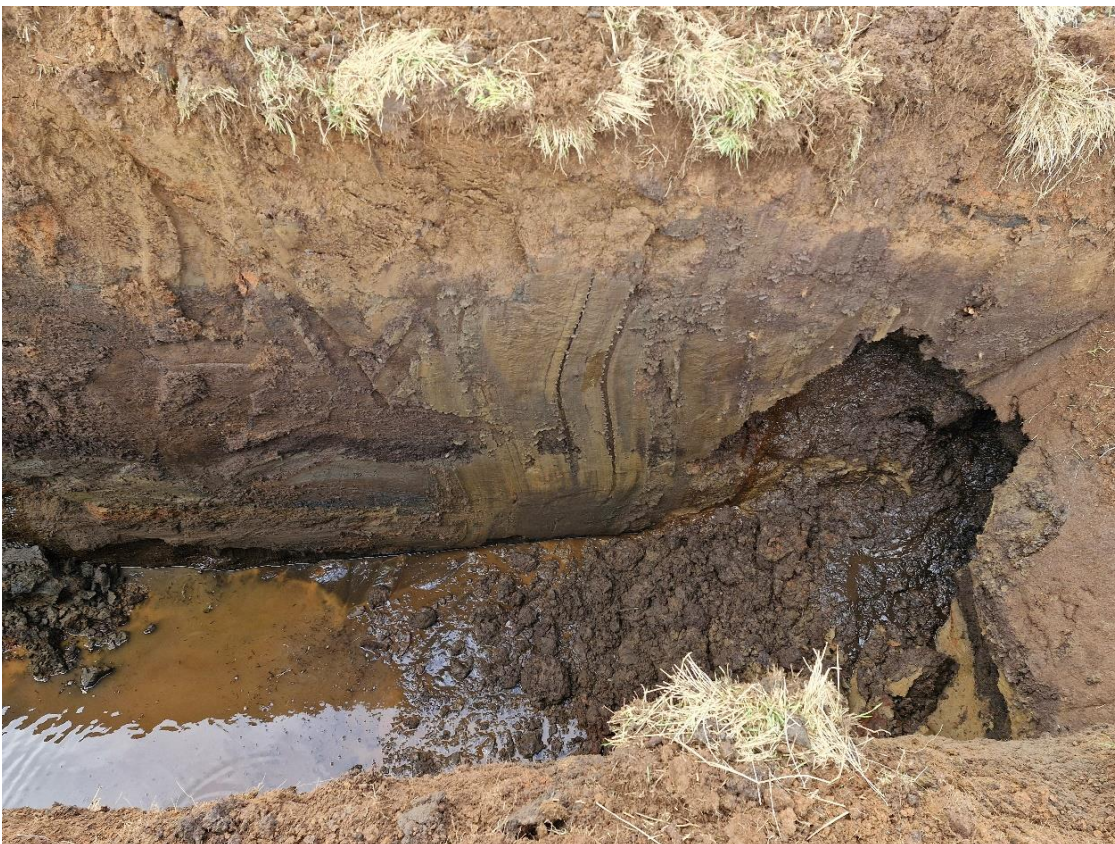
Könnunarskurður K1.

**MYND B.5** Könnunarskurður K1.

**MYND B.6** Könnunarskurður K1.

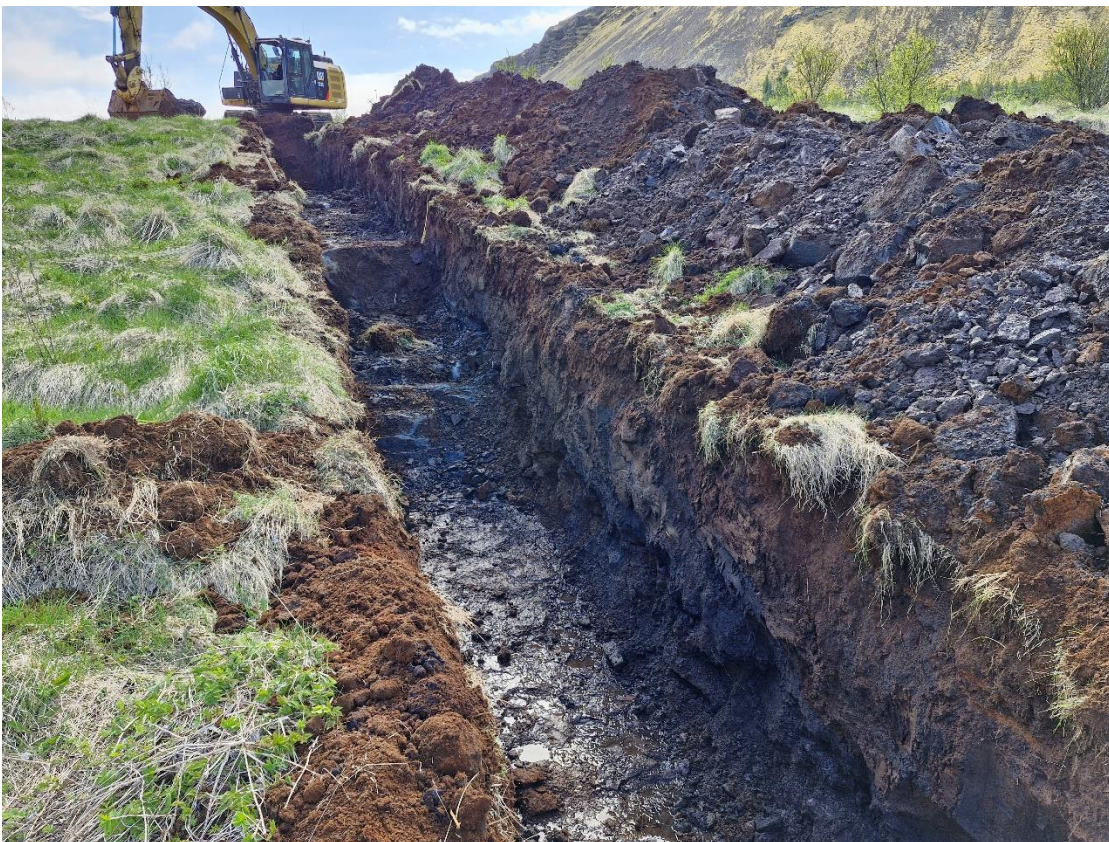
**MYND B.18** Könnunarskurður K2, horft til austurs.

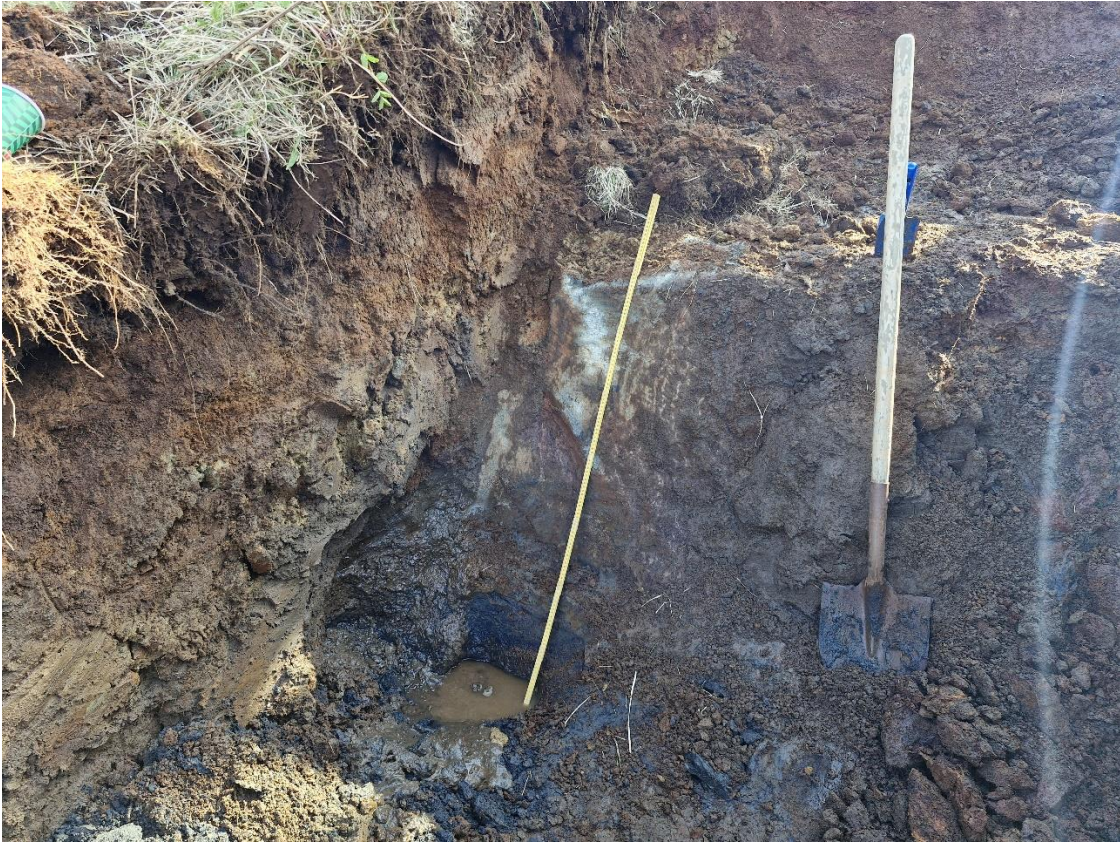
**MYND B.19** Stallur í könnunarskurði K2, horft til austurs.

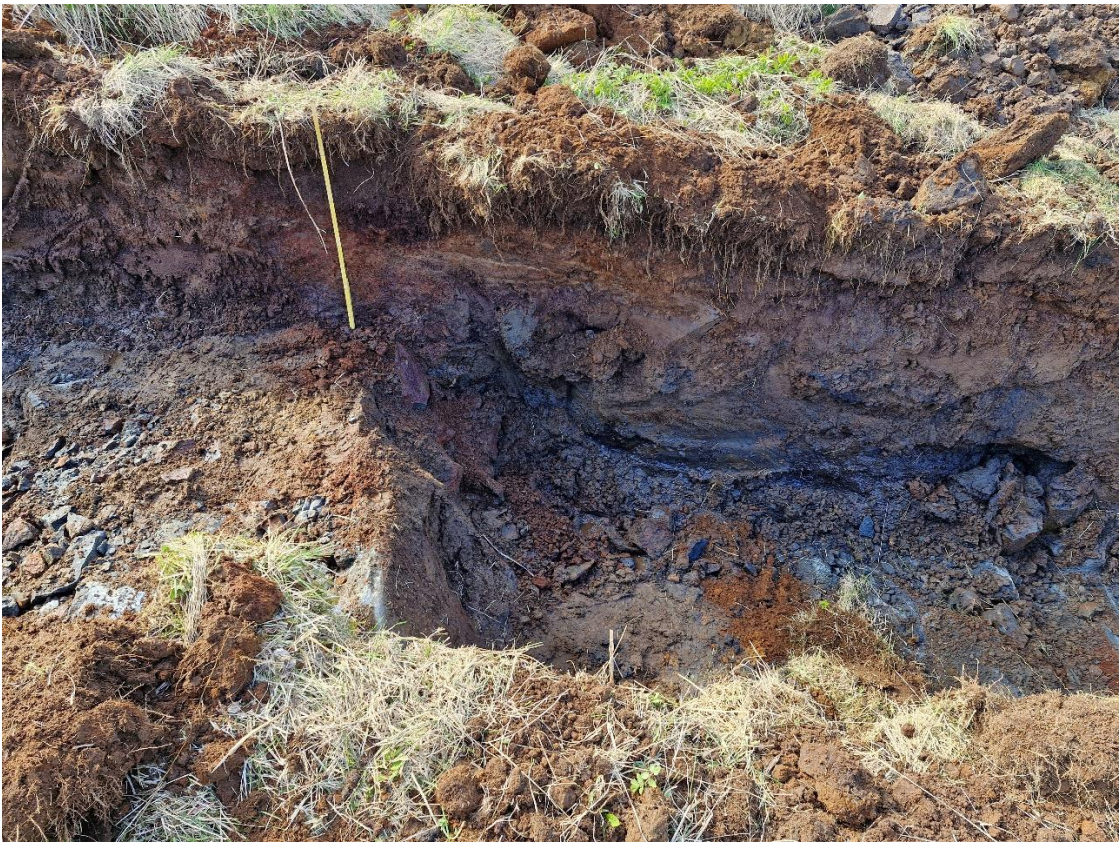
**MYND B.20** Stallur í könnunarskurði K2, horft til suðurs.

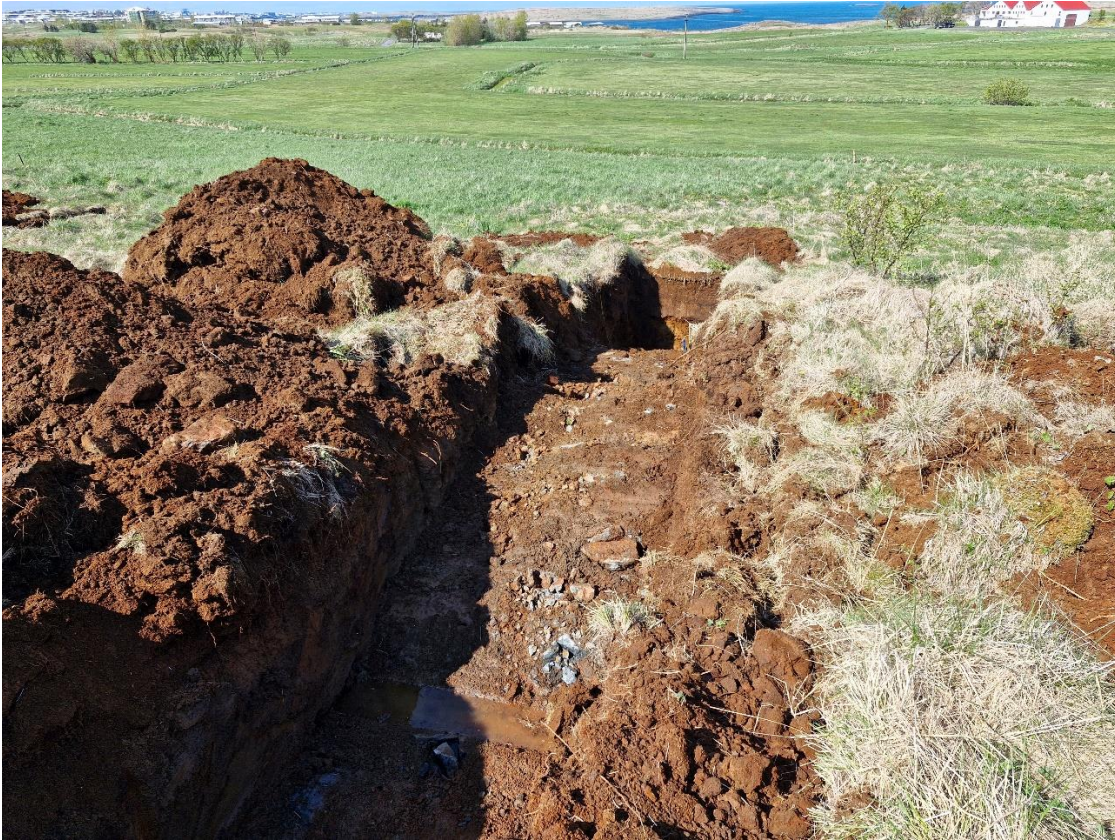
**MYND B.21** Könnunarskurður K3, horft til vesturs.

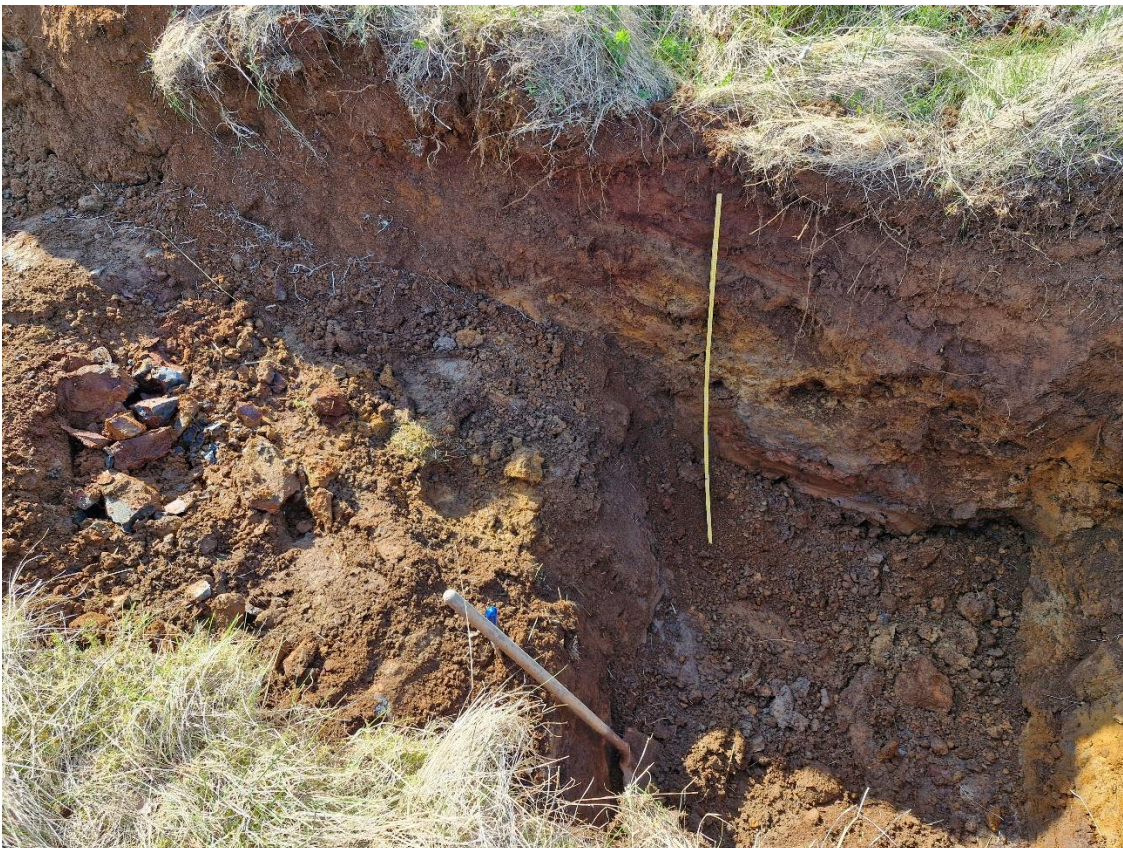
**MYND B.22** Stallur í könnunarskurði K3, horft til suðurs.
