## Blikastaðir – skýrsla um náttúrufar 1. áfangi deiliskipulags

Árni Bragason, 2024

Skipulagssvæðið afmarkast af Skálatúnslæk, núverandi byggð og golfvelli – ríflega 30 ha.

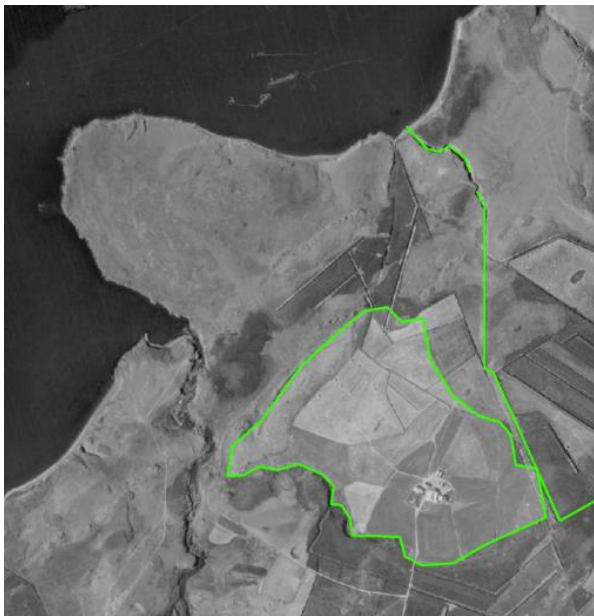
Til að tryggja framræslu á landinu og stækkun túna var Skálatúnslæk veitt austur fyrir Blikastaði í framræslu-skurð og beint til norðurs til sjávar eins og glögglega sést á loftmyndum frá árinu 1954.

Mynd 2. Blikastaðir, framræsla um skurð til norðurs til sjávar.

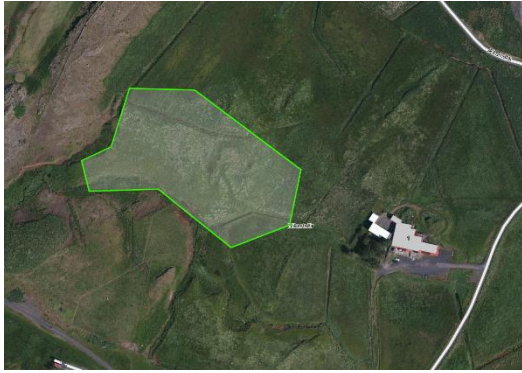
Blautustu svæðin vestan við bæinn hafa ekki verið nýtt til sláttar og þar var varpsvæði grágæsar - um 30 fuglar.

Mynd 3. Varpsvæði grágæsar 2024.

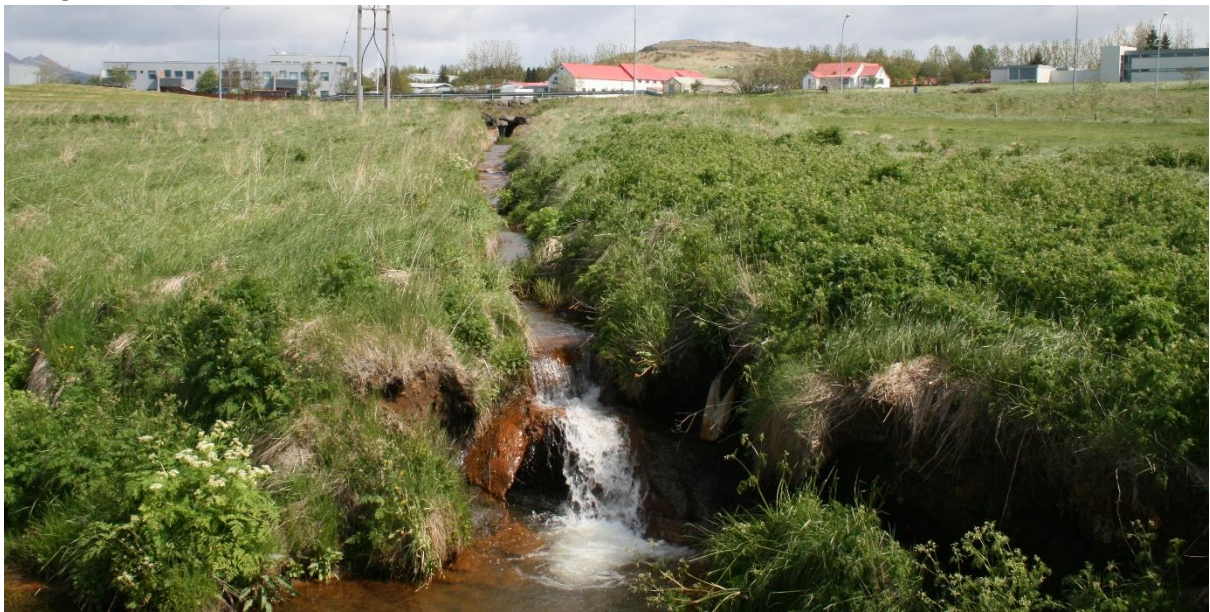
Mynd 4. Skálatúnslækur rennur inn á svæðið um framræsluskurð.

Lækurinn rennur í tilbúnum farvegi, framræsluskurði þar sem hann kemur inn á Blikastaðaland, myndir 4. og 5. Vert væri að skoða hvort móta eigi farveginn t.d. með tjörn með aflíðandi gróna bakka.

Ljóst er að vatn í Skálatúnslæk er mengað vegna frárennslis frá gatnakerfi ofan vegar og hugsanlega vegna starfsemi fyrirtækja og til að tryggja heilbrigðara vatnasvið þarf að grípa til ráðstafana, settjarna eða gróðurtjarna. Best væri að leita samstarfs við sveitarfélagsins um að leita uppruna mengunarinnar.

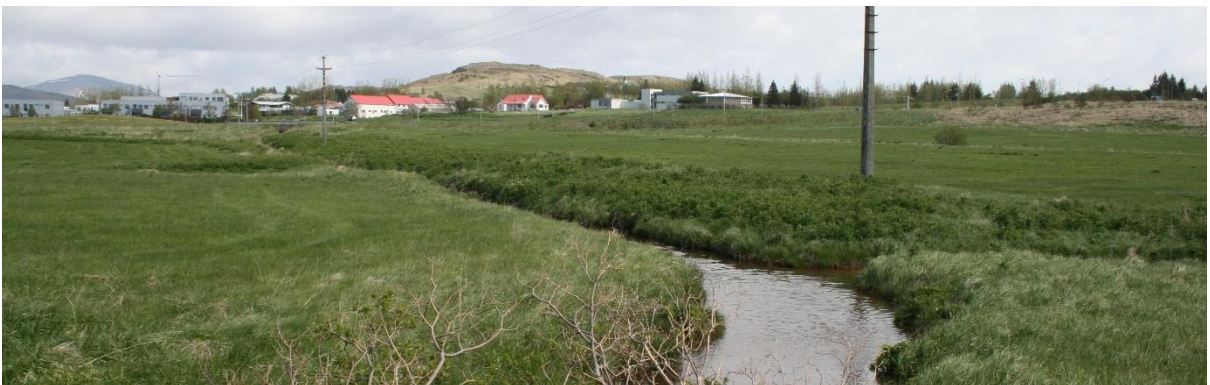
Mynd 5. Skálatúnslækur í vel afmörkuðum farvegi.

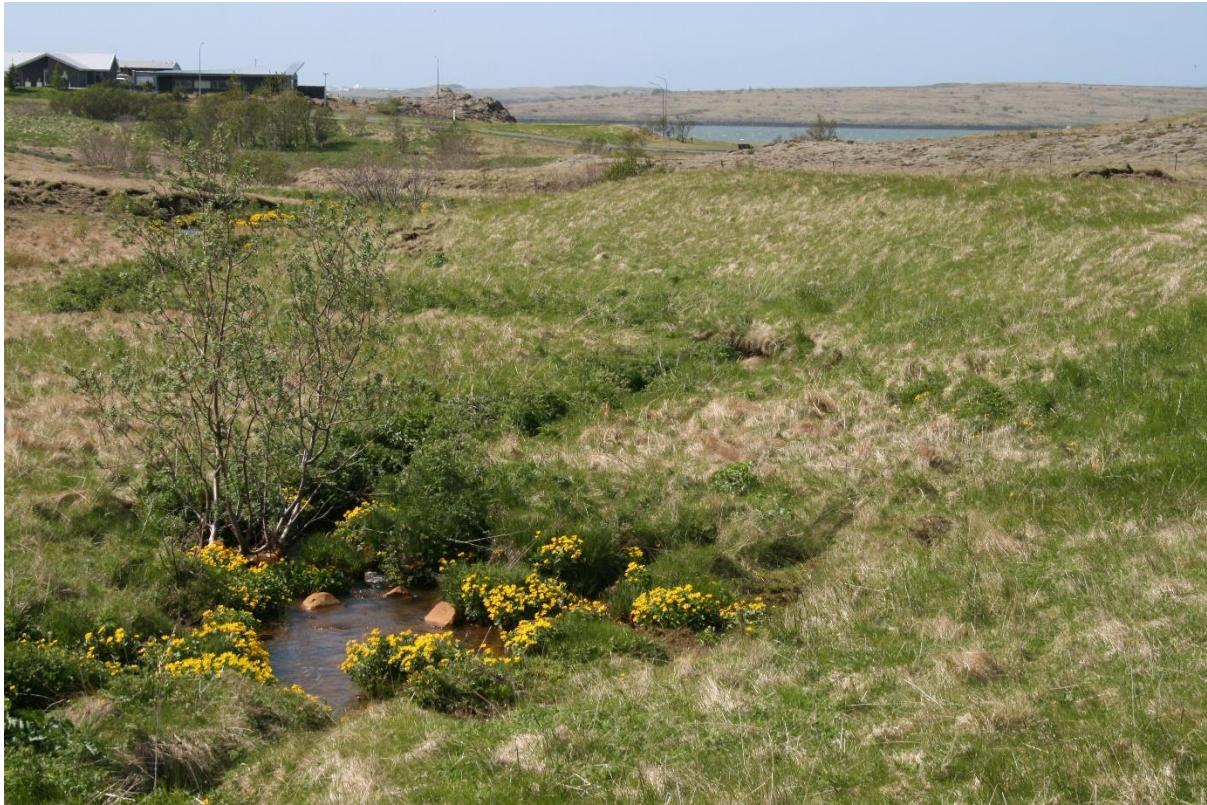
Neðar (mynd 6.) tekur síðan við náttúrulegur farvegur sem ástæða er til að reyna að halda í og fella byggingasvæðið að.

Mynd 6. Gamall náttúrulegur farvegur lækjarins.

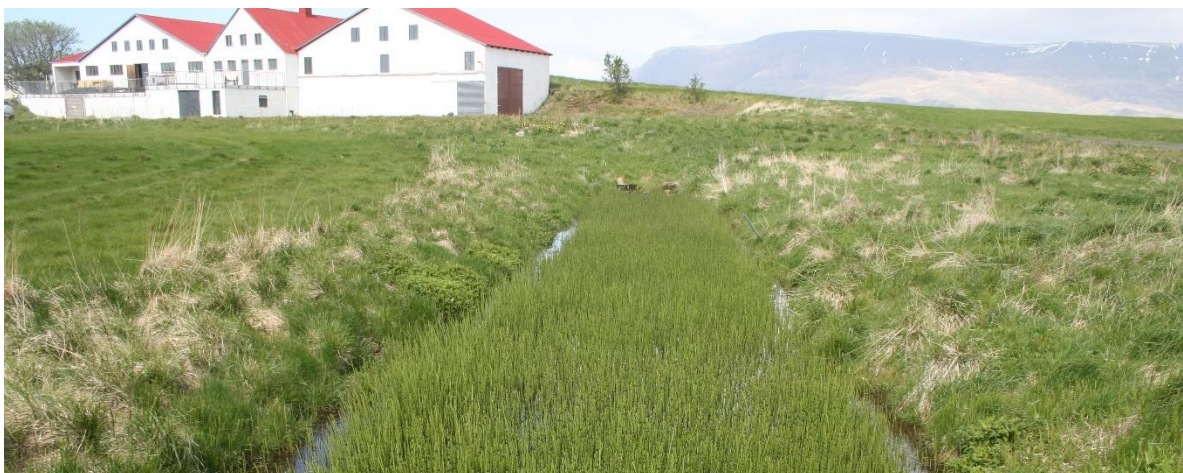
Eftir að búskap lauk á Blikastöðum hefur framræsluskurðum ekki verið viðhaldið og rétt við Blikastaðabæinn hefur skurði verið lokað og þar hefur myndast tjörn sem algróin er fergin (tjarnarelftingu).

Mynd 7. Gamall framræsluskurður sem var lokað og þar er nú tjörn.

Samkvæmt drögum að skipulagi er gert ráð fyrir að vegur verði lagður yfir tjörnina á mynd 7. og því væri athugandi að færa gróðurinn inn á væntanleg votlendissvæði milli byggingareita eða inn í settjarnir.

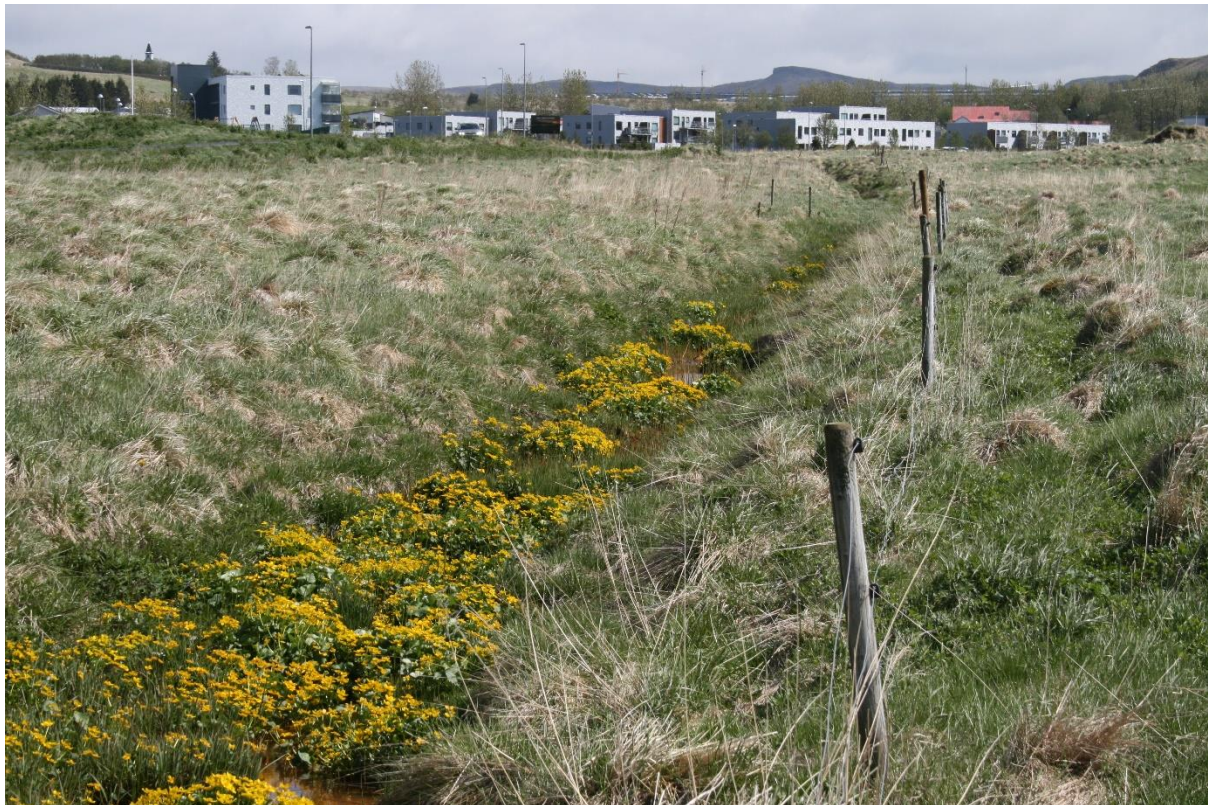
Framræsluskurðir nyrst á svæðinu eru einnig grónir að mestu (mynd 8.) og þar er áberandi votlendistegundir eins og hófsóley sem auðvelt er að færa til eftir þörfum og nota þar sem hægrennandi afrennslisvatn verður á milli byggingareita.

Mynd 8. Framræsluskurðir grónir votlendistegundum. Áberandi hófsóley.

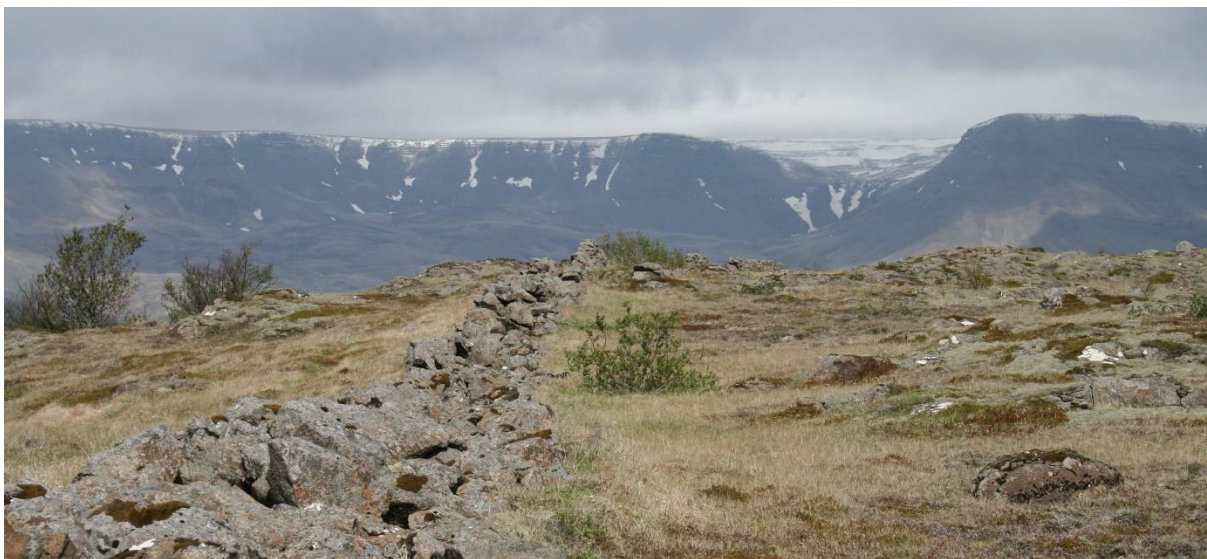
Þurrlandið nyrst á svæðinu er algróið og þar er að finna hlaðinn garð sem vert er að gera hátt undir höfði sem aðalsmerki útivistarreitsins (mynd 10).

Mynd 10. Hlaðinn veggur nyrst á svæðinu er áberandi og skreytir útivistarsvæðið.

Taka þarf afstöðu til þess hvort grisja eigi birkið til að lyngmóinn haldi velli og til að hlaðni veggurinn fái að njóta sín og til að halda útsýni til Esjunnar.
